# TRAMAYES

# TRAMAYES – Ancienne gendarmerie

# L'ACCOMPAGNEMENT DU CEREMA SUR LA QUALITÉ DE L'AIR

### TRAMAYES, UNE COLLECTIVITÉ ÉCOLE POUR LA PRISE EN COMPTE DU RADON EN RÉNOVATION

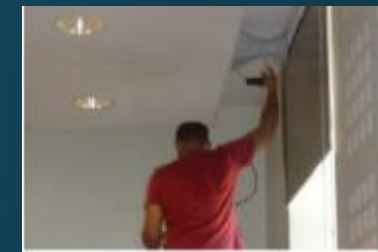
Mesures de ventilation

- Des dysfonctionnements malgré les recommandations rédigées le 26/04, en particulier:

- 87% des entrées d'air sont non-conformes (mortaises sous dimensionnées, voire absentes, etc)
- Absence de détalonnage des portes intérieures quasi-systématique
- des mesures en dehors de la plage de pression prescrite pour les bouches d'extraction hygro, quelques poses non conformes qui ne permettent pas la mesure
- Des terminaux hygroréglables posés au RdC contrairement aux prescriptions du CCTP

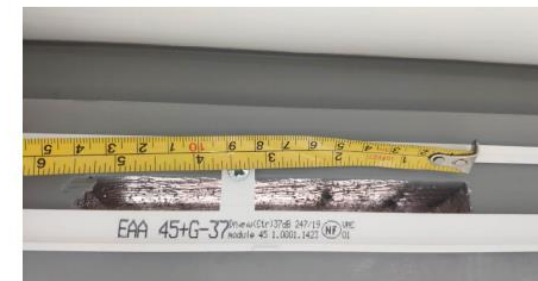
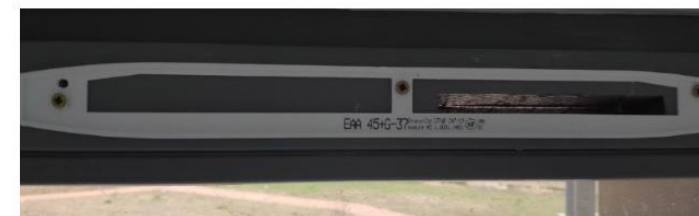
Photo de l'entaille réalisée dans la menuiserie en nombre insuffisant et sous-dimensionnée

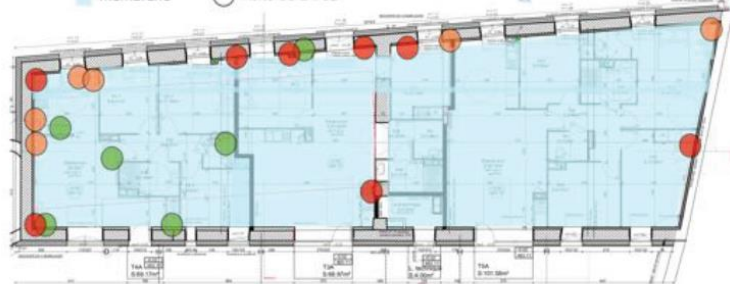
Résultats des mesures ponctuelles de radon, 24/02

Le rez-de-chaussée :

● ~ 100 Bq.m<sup>-3</sup> ● [100 - 500] Bq.m<sup>-3</sup> ● > 500 Bq.m<sup>-3</sup> (max : 3 618 Bq.m<sup>-3</sup>)  
 ■ membrane ○ visite du 24/02

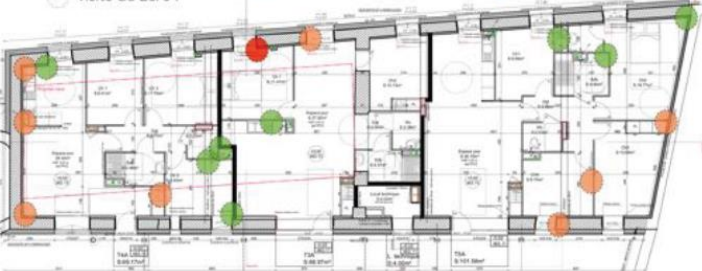
Résultats des mesures ponctuelles de radon, 26/04

Le rez-de-chaussée (épisode 3, après travaux colmatage/ré-agrèage) :

● ~ 100 Bq.m<sup>-3</sup> ● [100 - 500] Bq.m<sup>-3</sup> ● > 500 Bq.m<sup>-3</sup> (max : 639 Bq.m<sup>-3</sup>)  
 ○ visite du 26/04

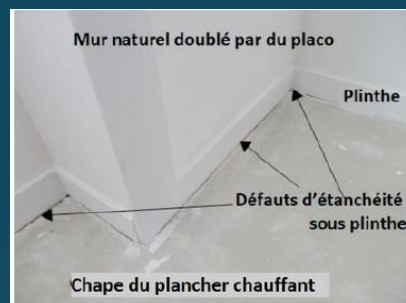
- Des flux de radon importants au niveau des défauts d'étanchéité (notamment au droit des murs porteurs)

-> traités efficacement par le réagréage (étanchéification des passages de plomberie/électricité)

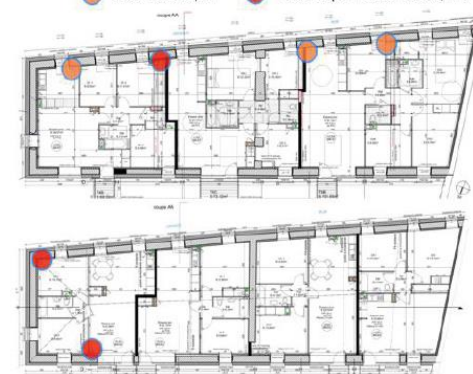
Résultats des mesures ponctuelles de radon, 24/03

- Le radon remonte jusqu'aux niveaux supérieurs à travers les murs en pierre

Et les niveaux supérieurs :

● [100 - 500] Bq.m<sup>-3</sup> ● > 500 Bq.m<sup>-3</sup> (max : 1 290 Bq.m<sup>-3</sup>)

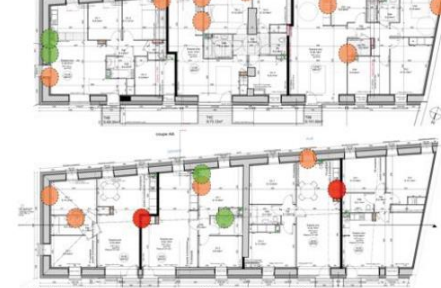
Résultats des mesures ponctuelles de radon, 26/04

Et les niveaux supérieurs (après travaux colmatage/ré-agrèage) :

● ~ 100 Bq.m<sup>-3</sup> ● [100 - 500] Bq.m<sup>-3</sup> ● > 500 Bq.m<sup>-3</sup> (max : 1 669 Bq.m<sup>-3</sup>)  
 ○ visite du 26/04

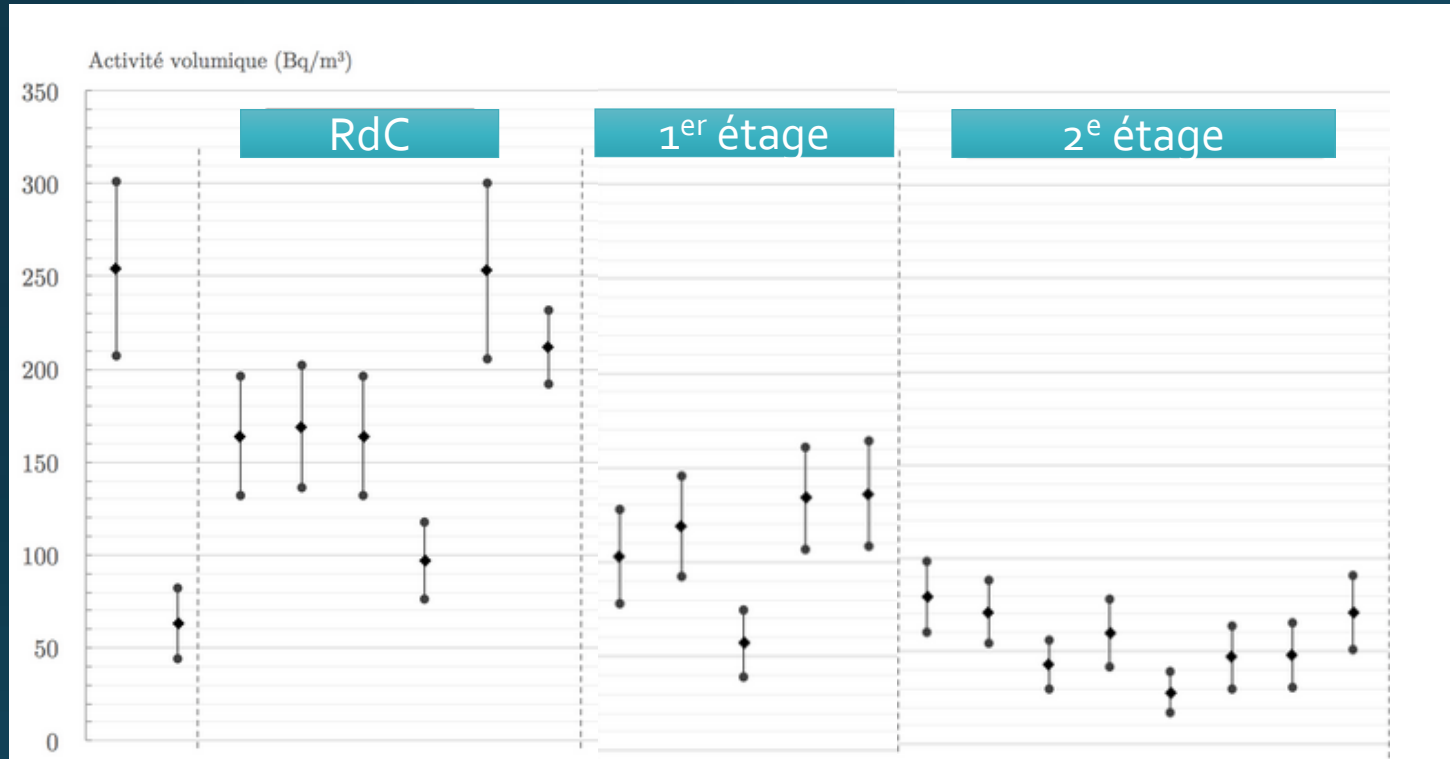
- 2 DSTN posés par logement
  - Bâtiment occupé, et instrumentés durant la saison de chauffe : résultats comparables aux valeurs de référence
- NB: les occupants déclarent avoir très chaud et laisser les fenêtres ouvertes régulièrement
- Résultats:
    - Tous < 300 Bq/m³
    - 50% < 100 Bq/m³
    - Décroissent avec la montée dans les étages
